**«Опыт эксплуатации микропроцессорных устройств.
Итоги эксплуатации и взаимодействие с производителями на всем
жизненном цикле устройств РЗА»**

**Доклад начальника СРЗА и АСУ ТП МЭС Юга на совещании
ПАО «ФСК ЕЭС» в рамках V Международной научно-
практической конференции «Релейная защита и автоматизация
электроэнергетических систем России» и выставки
«РЕЛАВЭКСПО-2019**

А.И. Крюкова

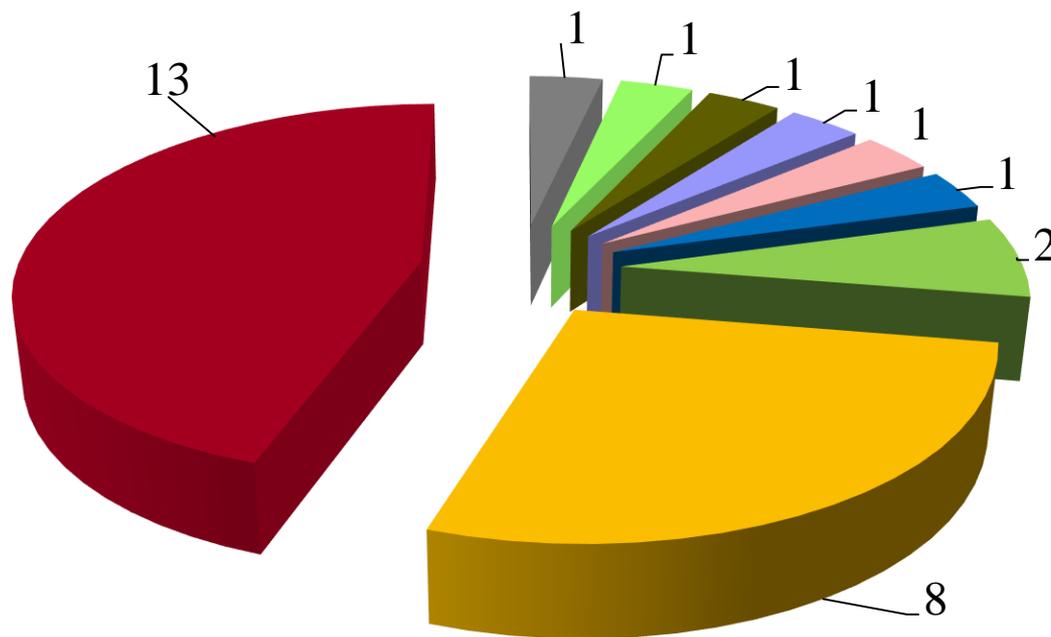
В 2018 году произошло 29 случаев неправильной работы МП устройств РЗА и ПА, из них:

- 1 случай по вине оперативного персонала
- 1 случай по вине прочего персонала эксплуатации (из-за неверно выставленных/выбранных уставок РЗА)
- 1 случай по вине монтажно-наладочной организации
- 1 случай по вине проектной организации
- 1 случай по вине разработчиков
- 1 случай по невыясненной причине
- 2 случая из-за старения (ШЭ 1991 год)
- 8 случаев по прочим причинам (нарушение изоляции, насыщение ТТ)
- 13 случаев по вине заводов-изготовителей

В сравнении с предыдущим 2017 годом наблюдается тенденция к увеличению случаев неправильной работы микропроцессорных устройств РЗА и ПА по отношению к общему числу неправильных срабатываний (с 25 случаев из 42 общих в 2017 году до 29 случаев из 47 общих в 2018 году).
