А К Т

**Технического состояния памятника истории и культуры
и определения плана работ по памятнику
и благоустройству его территории**

«Корпус хозяйственный, вт. пол. XVIII в.»

г. Коломна, переулок Водовозный, дом 8а

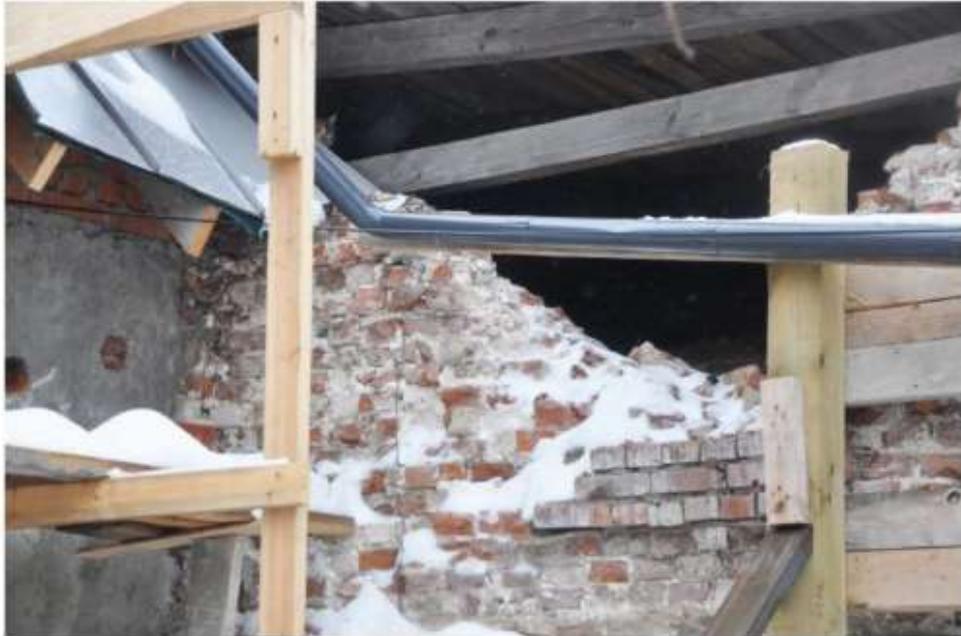
5. Вывал кладки в верхней части северной стены.

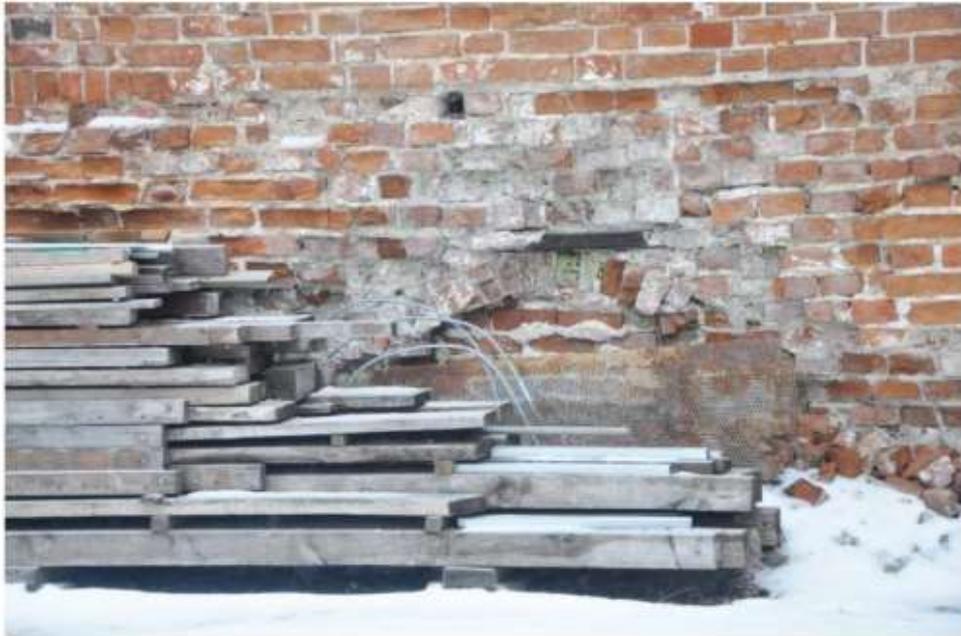
9. Перемычка восточного окна на южном фасаде.

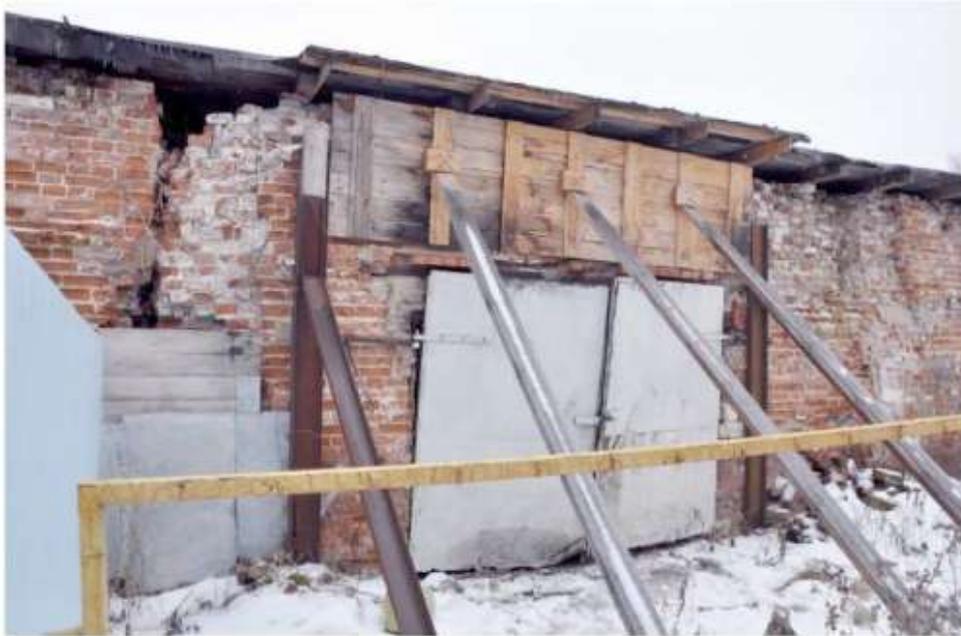
б) фундаменты: не обследовались. Визуальным осмотром стен зафиксировано наличие просадочных горизонтальных трещин кирпичной кладки со стороны интерьера в районе границ вывала участка стены западного фасада. Дефект возник вследствие многолетних циклов намокания-размораживания, вызванных отсутствием крыши. Состояние фундаментов, предположительно, удовлетворительное, с локальными аварийными участками.

11. Западный фасад. Вывал центральной части стены.

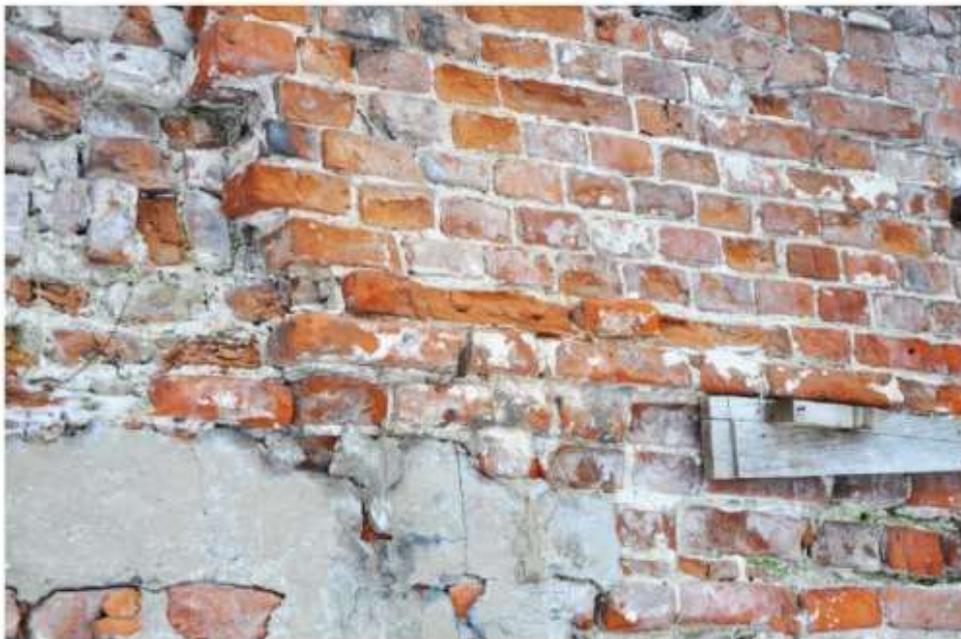
12. Расслоение лицевой кладки, западный фасад. Вычинка тычковой кладкой.

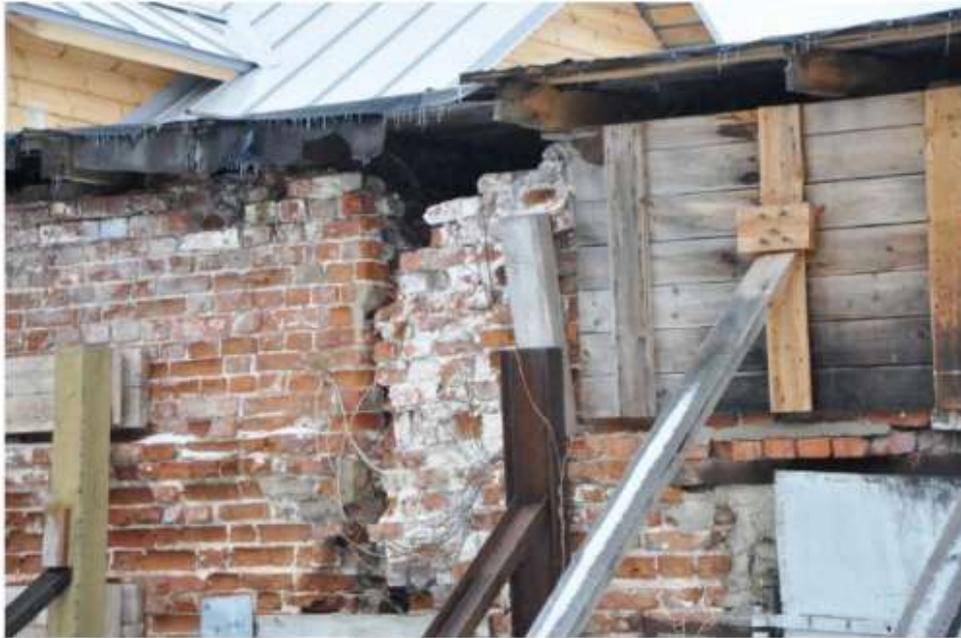
13. Сквозная трещина над растёсанным северным окном западного фасада.

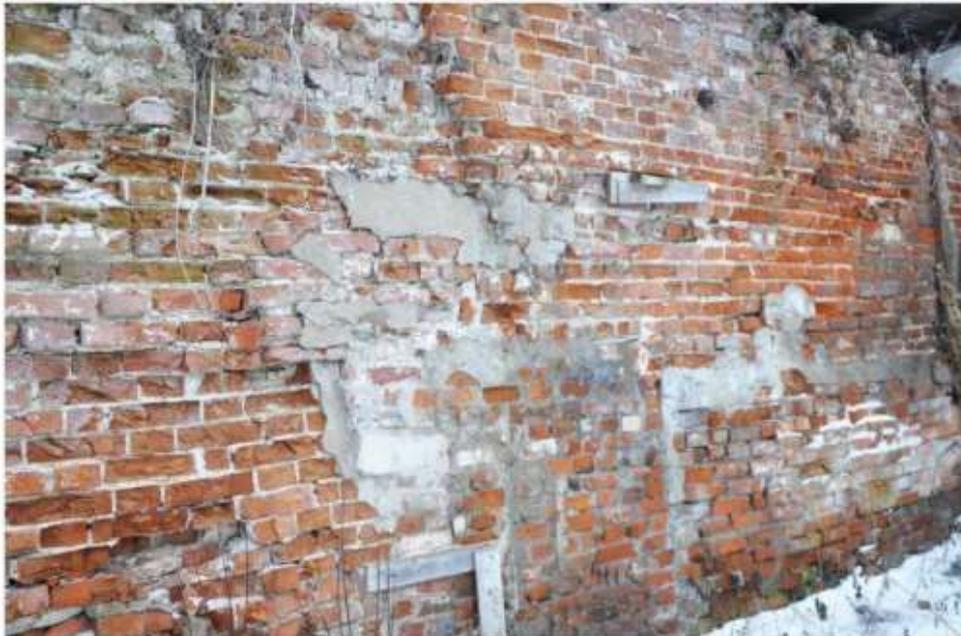
14. Заложённое южное окно западного фасада.

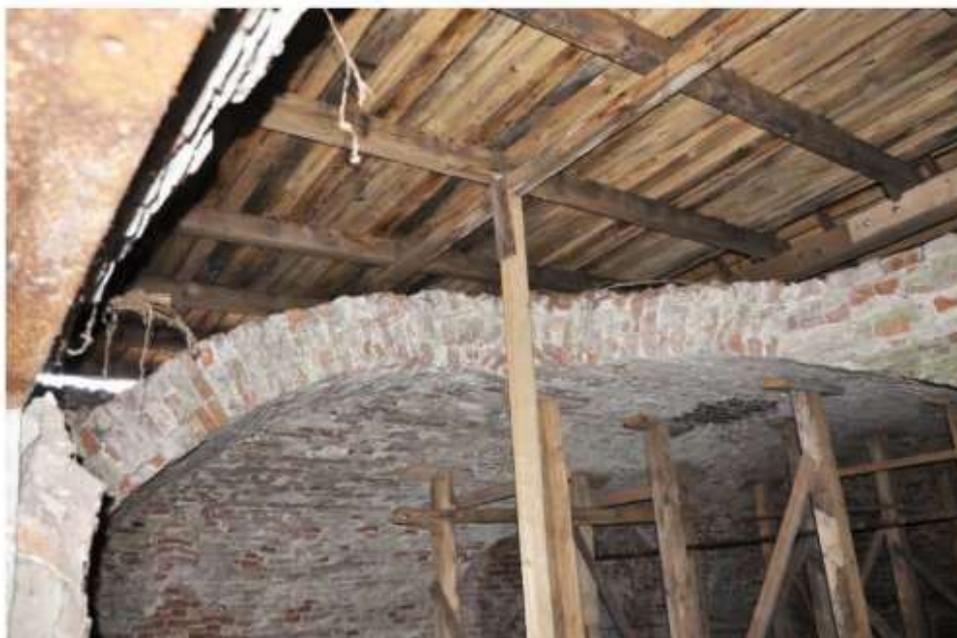
б) перекрытия (плоские, сводчатые): своды коробовые, кирпичные, толщиной в полтора кирпича, опирающиеся на стены и центральный кирпичный, квадратный в плане столб. Над заложенными проёмами в стенах устроены распалубки. Сегмент свода «западного рукава», прилегавший к аварийному участку западной стены, обрушен. В западной части помещения на сводах имеются трещины, проходящие по швам кирпичной кладки. На поверхности кладки перекрытий видны одернованные участки, с засохшей травянистой растительностью. В помещении установлены временные противоаварийные подпорки под перекрытия. После устройства консервационного навеса кирпичная кладка сводов в основном, просохла. На отдельных участках заметны очаги заселения водорослей. Известковая штукатурка обмазка практически полностью утрачена. Состояние сводов неудовлетворительное, с аварийными и руинированными участками.

18. Участок обрушения сегмента свода.

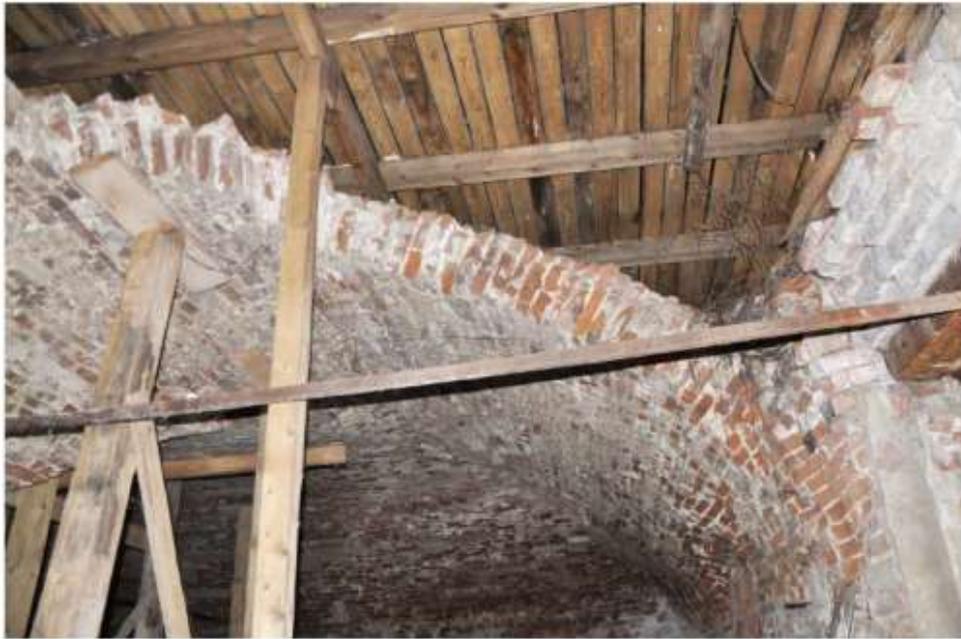
19. Участок обрушенного свода. Воздушная связь.

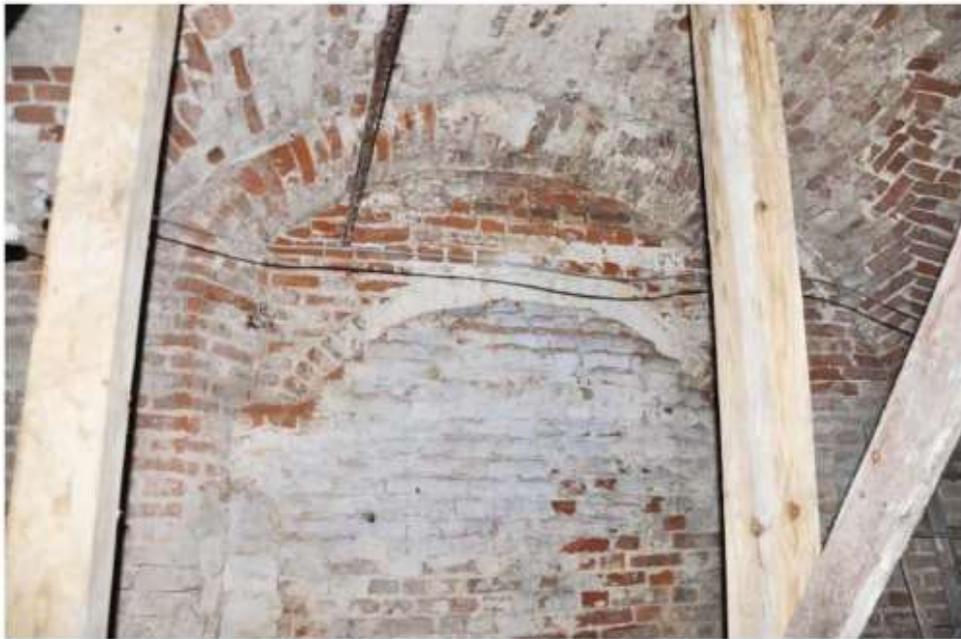
20. Заложенный первоначальный вход в северной стене.

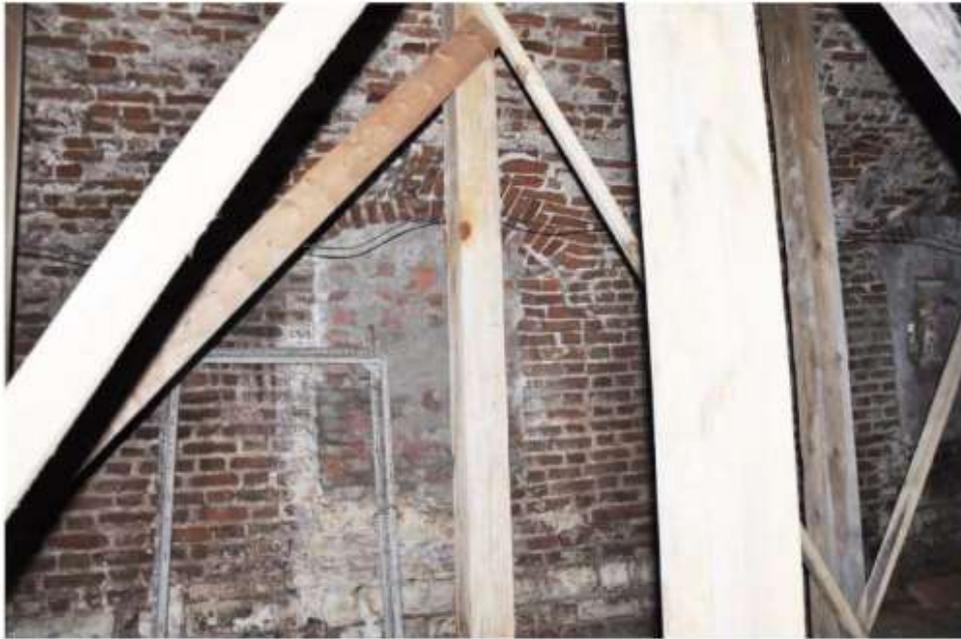
21. Заложенный восточный оконный проём северной стены.

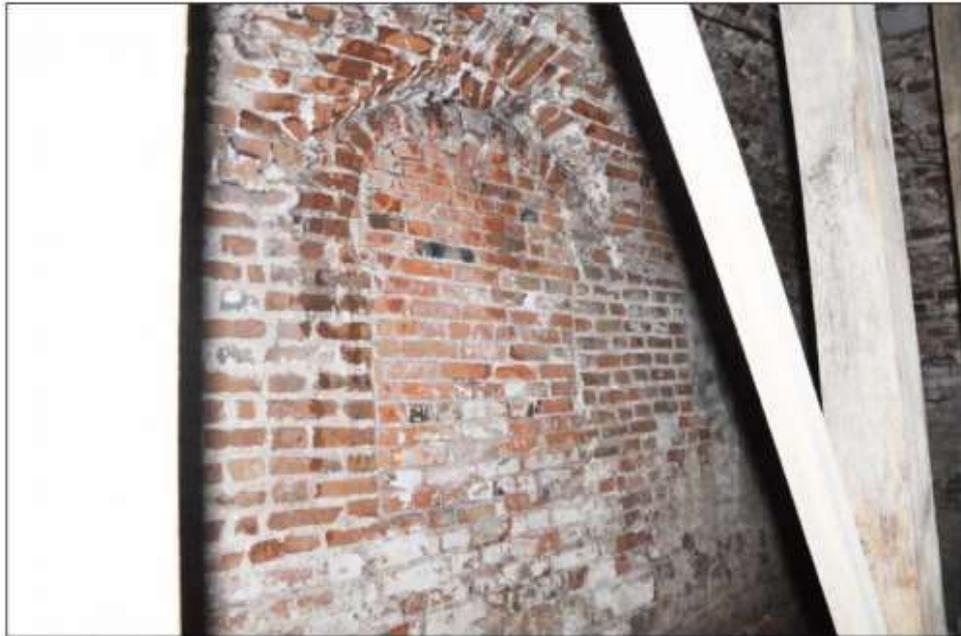
23. Заложенный северный оконный проём восточной стены.

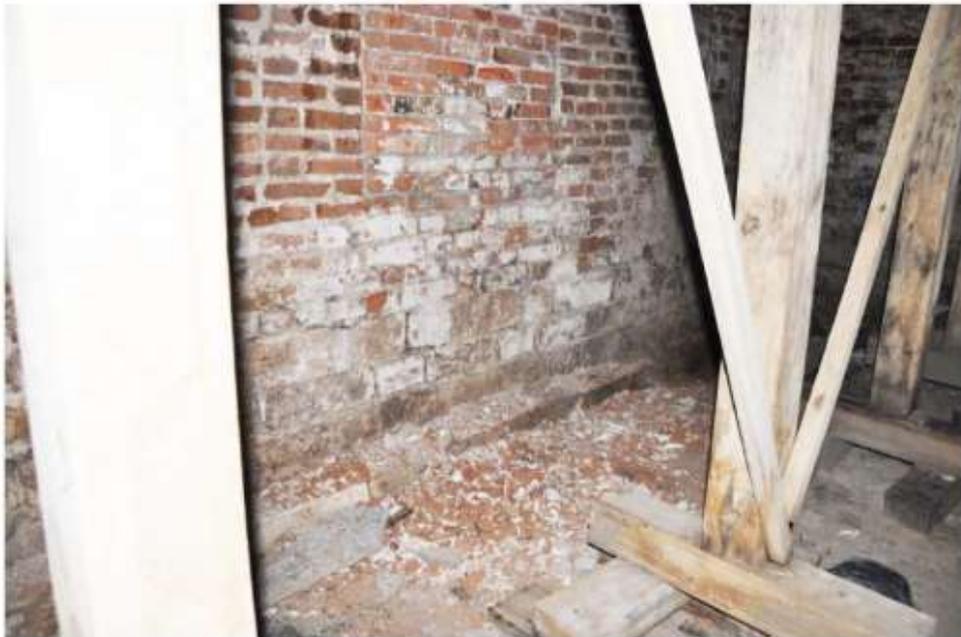
24. Цоколь восточной стены в интерьере.

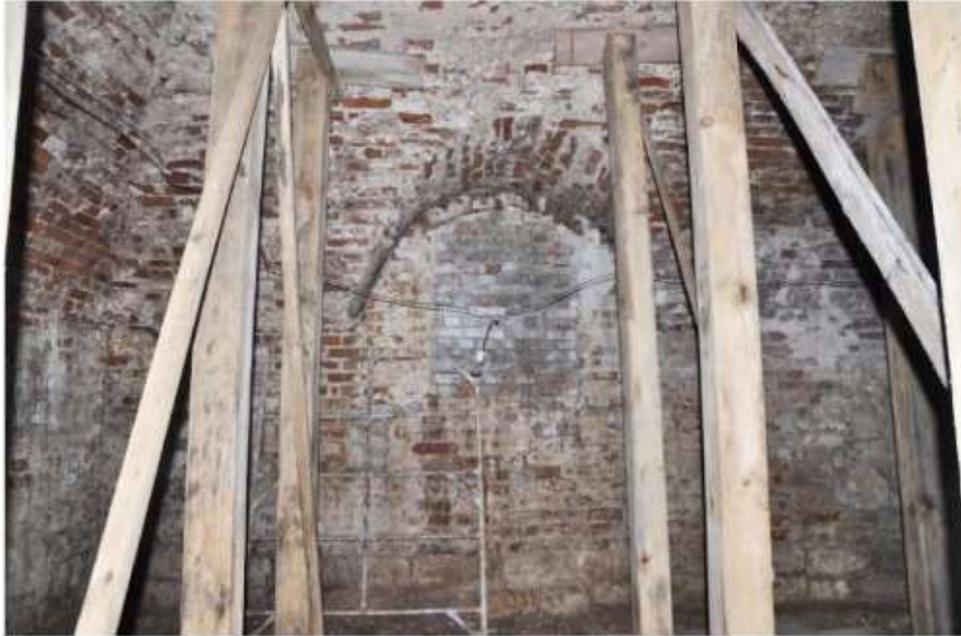
25. Заложенный восточный оконный проём южной стены.

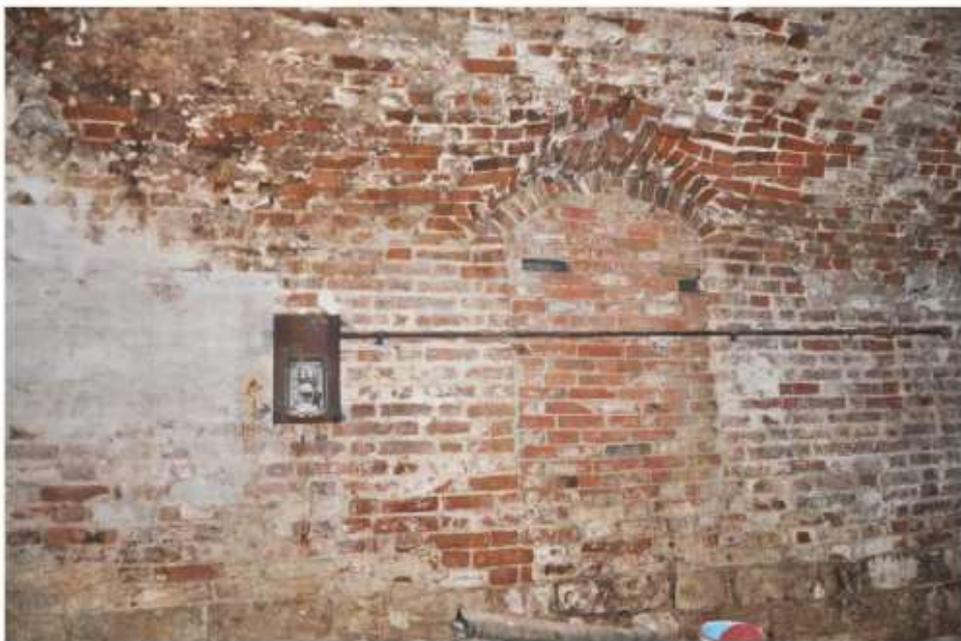
28. Заложенный южный оконный проём западной стены.

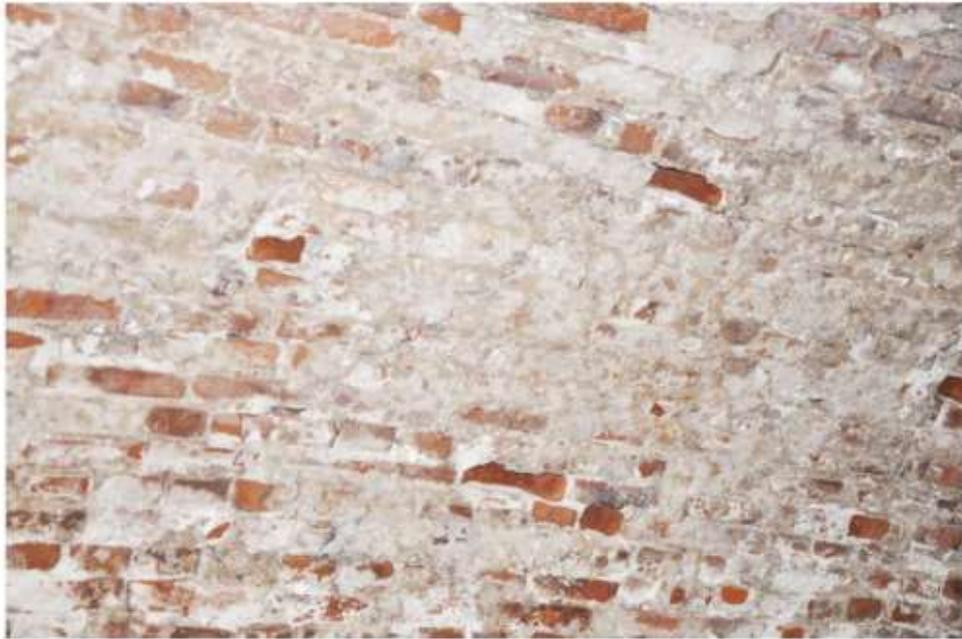
29. Трещина в своде, прилегающем к западной стене.

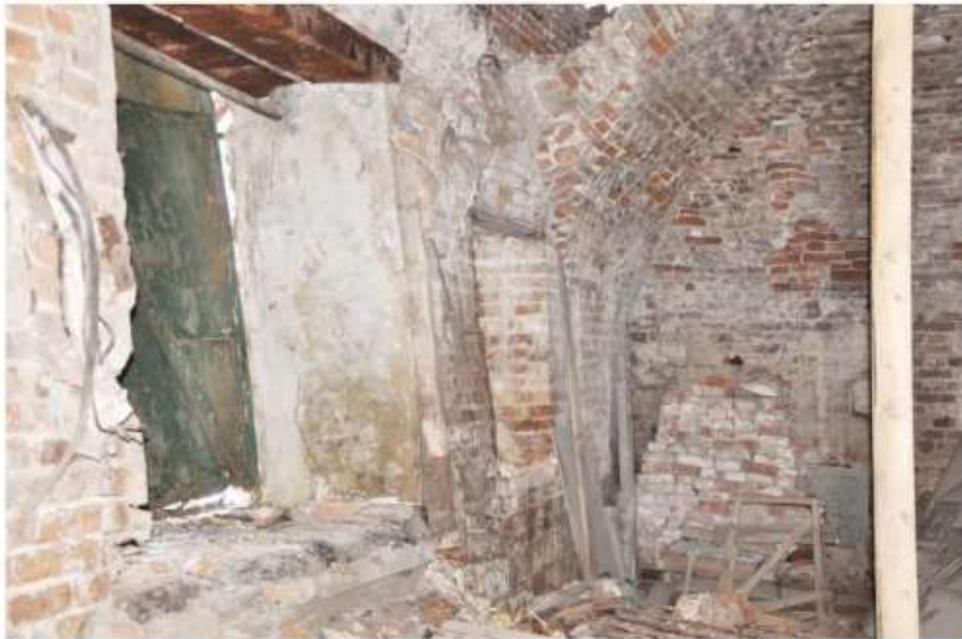
е) двери и окна: поздний дверной проём с современными металлическими двустворчатыми воротами. Створки перекошены, вследствие отклонения участка стены с проёмом от вертикали на внешнюю сторону. Состояние неудовлетворительное. Оконные проёмы заложены.

30. Поздний входной проём в западной стене.

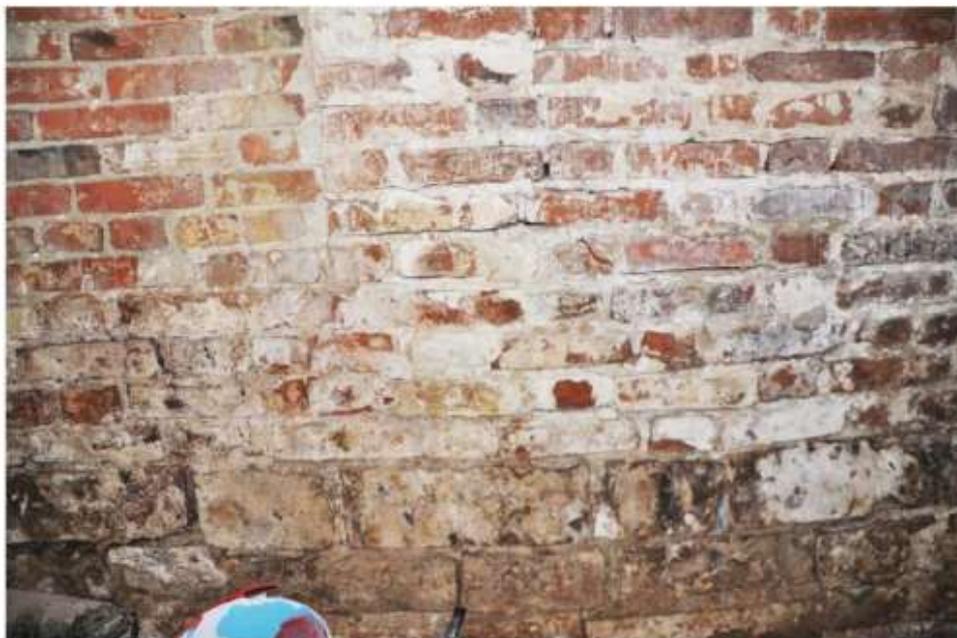
31. Просадка западной стены между южным окном и поздним входным проёмом.

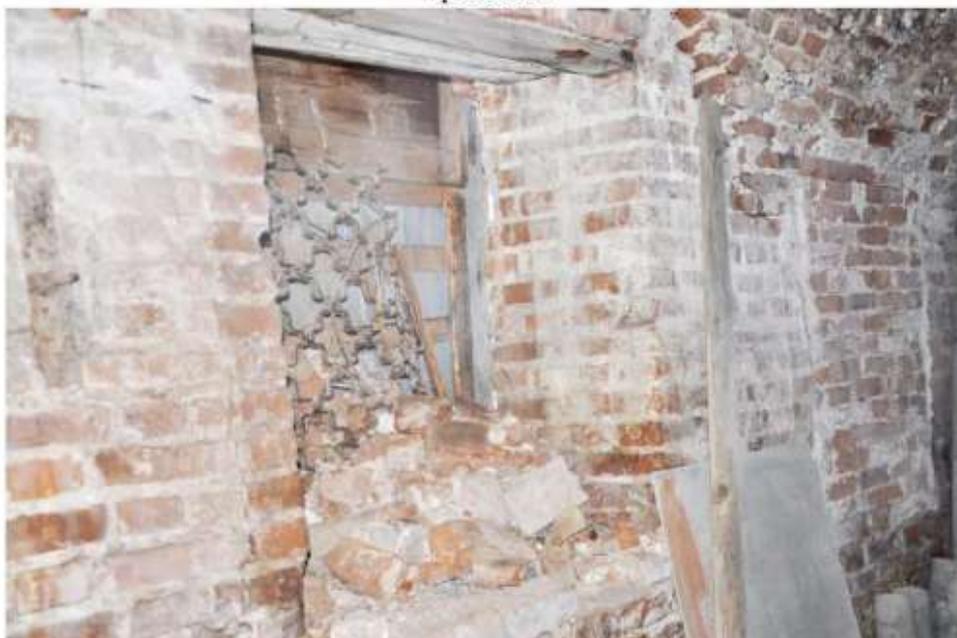
32. Растёсанный северный оконный проём западной стены.

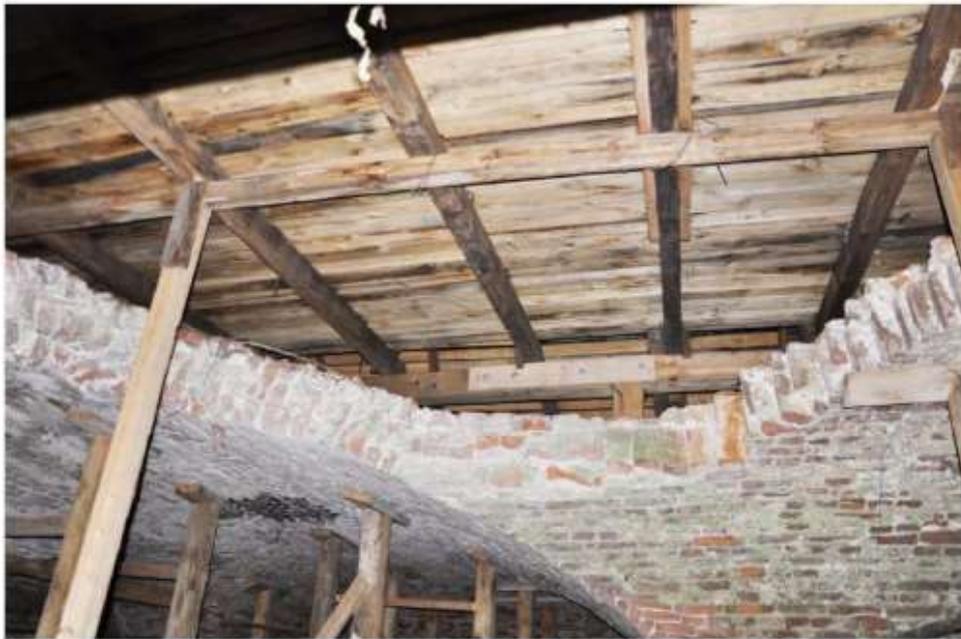
д) крыша (стропила, обрешетка, кровли, водосточные желоба и трубы): первоначальная крыша утрачена. Над зданием сооружён временный деревянный консервационный навес и устроена кровля из рубероида. Обследование здания в начале 2000-х гг. показало, что первоначальная крыша могла быть четырёхскатной шатровой, с опорой на центральный несущий столб.

34. Консервационный навес, фрагмент.
