**КУРЕЙСКАЯ ГЭС.  
РЕКОНСТРУКЦИЯ ЗЕМЛЯНЫХ ПЛОТИН**

**Книга 3. Результаты анализа современного  
состояния русловой и правобережной во II  
понижении каменно-земляных плотин**

## ТЕХНИЧЕСКИЙ ОТЧЕТ

**Проведение научно-технического сопровождения разработки проекта  
реконструкции земляных плотин Курейской ГЭС  
(Договор № 1-413/Ку-1499)  
по теме:  
АНАЛИЗ РЕЗУЛЬТАТОВ РАНЕЕ ВЫПОЛНЕННЫХ  
ПРОЕКТНО-ИЗЫСКАТЕЛЬСКИХ РАБОТ ПО КУРЕЙСКОЙ ГЭС, В ТОМ ЧИСЛЕ  
НАУЧНО-ИССЛЕДОВАТЕЛЬСКИХ РАБОТ  
(этап 1)**

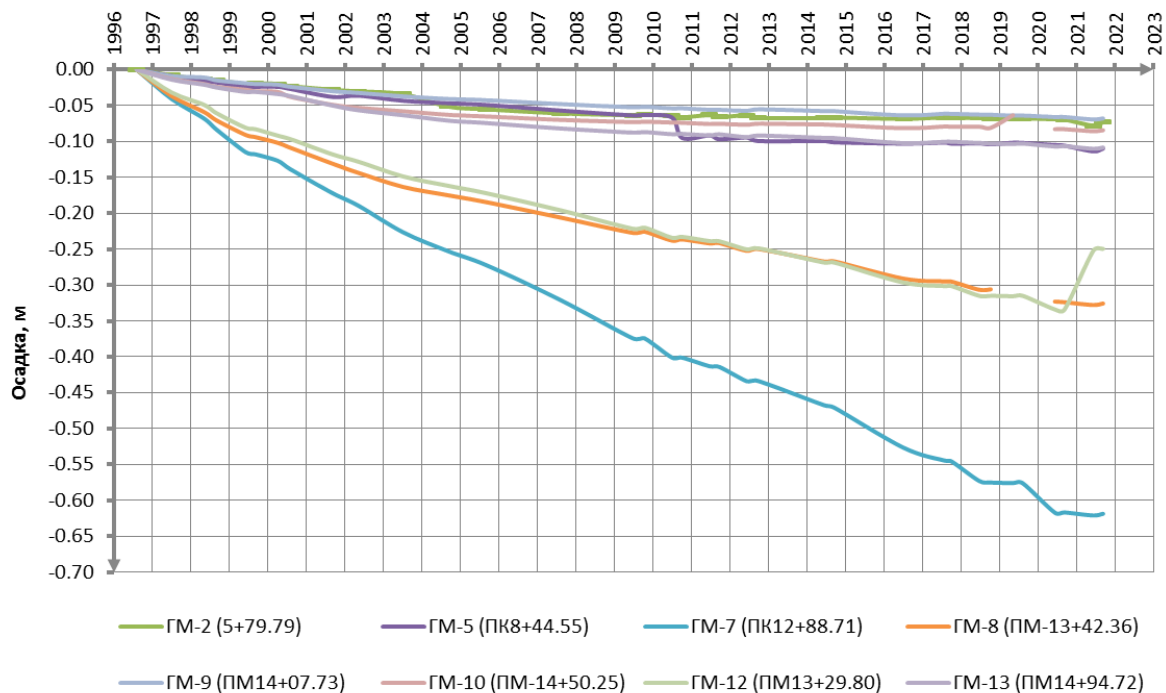
Рисунок – 1.2.3. Графики изменения во времени осадок глубинных марок, установленных на гребне русловой плотины, за период с 1996 по 2021 г.

Ниже на рисунках 1.2.2÷1.2.6 показаны графики изменения во времени осадок марок, установленных на русловой плотине. Из них видно, что на русловой плотине отсутствуют марки, интенсивность осадок которых возрастает (за исключением марок ПМ-10 и ПМ-15, рисунок 1.2.4, отметки которых, по всей видимости, были определены неверно). Графики осадок некоторых групп марок имеют «скачки»: циклы 2009, 2010, 2012, 2014, 2017÷2020 гг. на рисунке 1.2.2; циклы 2019÷2020 гг. (ГМ-10, ГМ-12, ГМ-7), также марка ГМ-12 в 2021 г. на рисунке 1.2.3; циклы 2014 г.

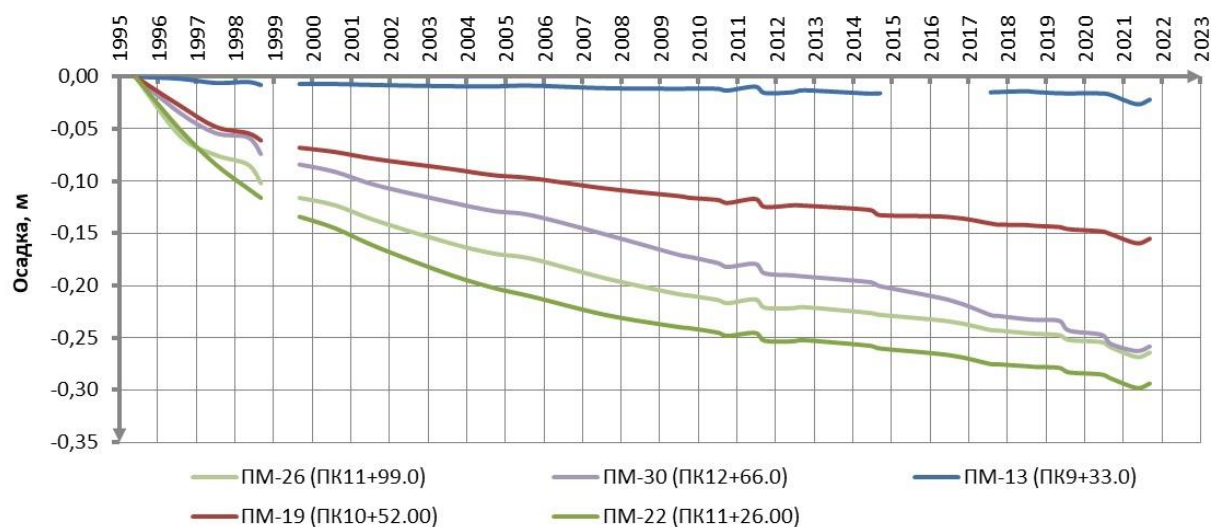
Рисунок 1.2.5 – Графики изменения во времени осадок поверхностных марок, установленных на бровке на отм. 80,15 м русловой плотины, за период с 1995 по 2021 г.

и 2020÷2021 гг. (ПМ-10, ПМ-15, ПМ-16) на рисунке 1.2.4; циклы 2011, 2019÷2020 гг. на рисунке 1.2.5; циклы 2009, 2012, 2014 и 2017 гг. на рисунке 1.2.6. Также можно отметить небольшой скачок в сторону уменьшения величины осадки у большинства марок в 2021 г. Данные показания, по всей видимости, связаны с ошибками при определении отметок.

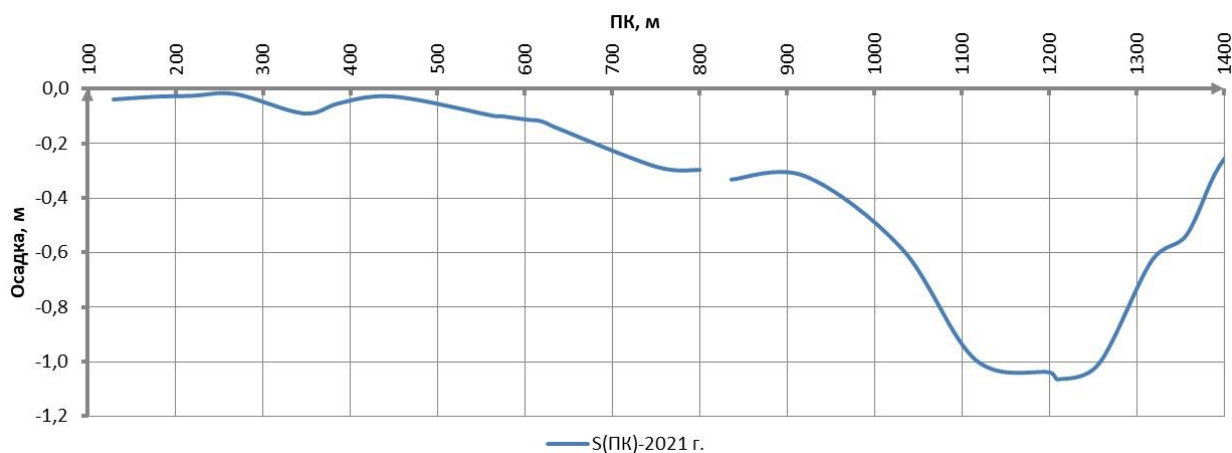
На рисунке 1.2.7 показан график изменения суммарных осадок гребня русловой плотины вдоль ее оси от правого берега к левому. Из него видно, что наибольшие осадки приурочены к участку от ПК 11+20 до ПК12+60, что связано с наибольшей высотой сооружения на данном участке.

Рисунок 1.2.7 – Распределение суммарных осадок поверхностных марок по длине гребня русловой плотины по состоянию на 2021 г.

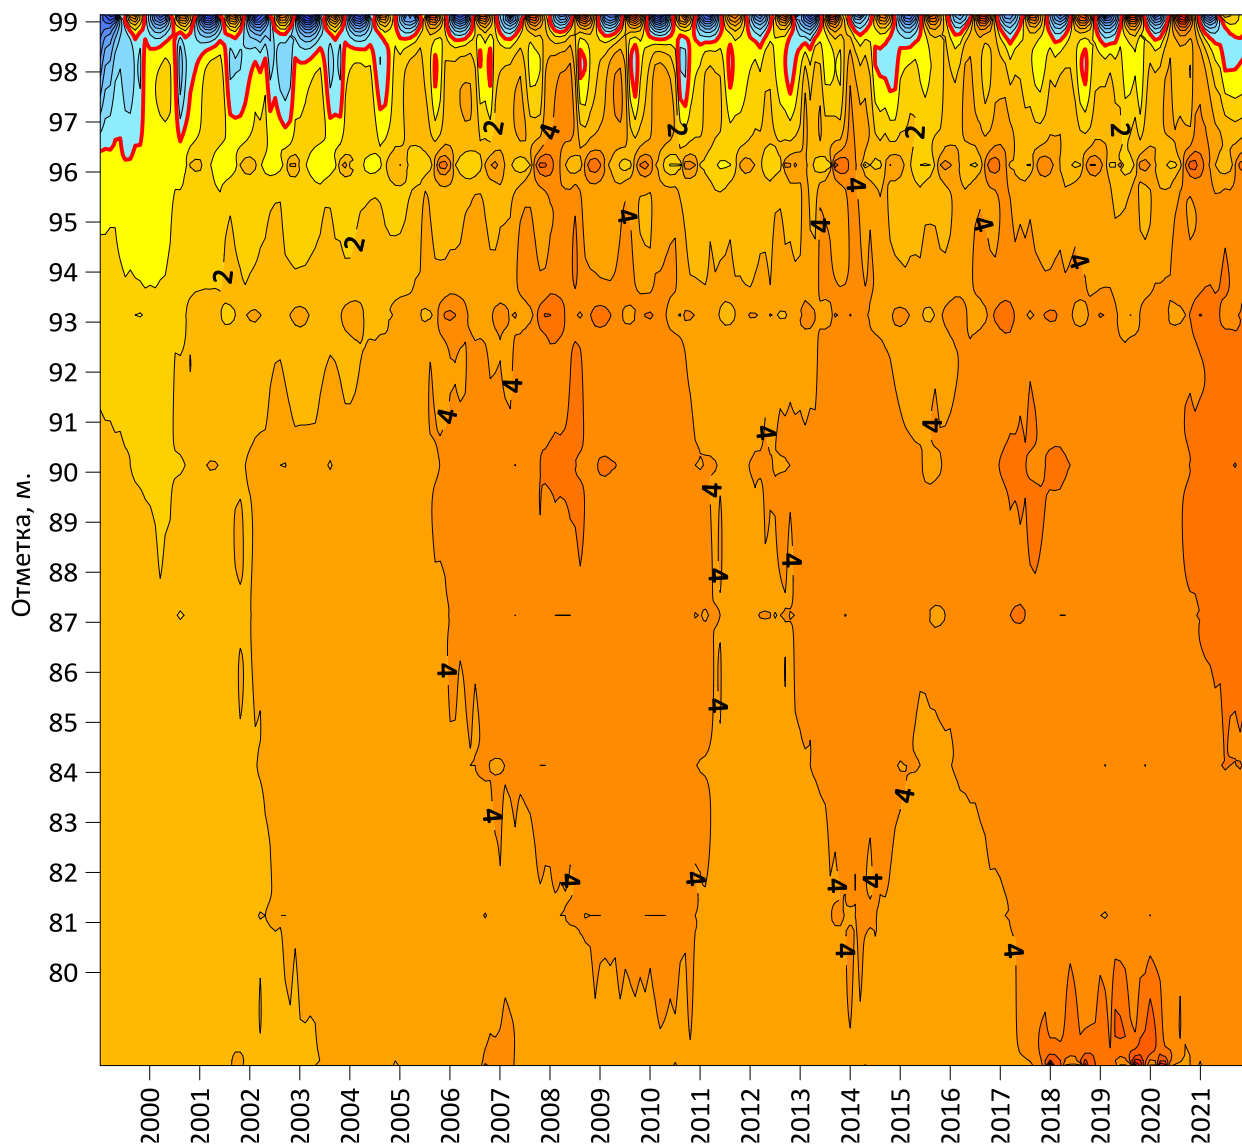
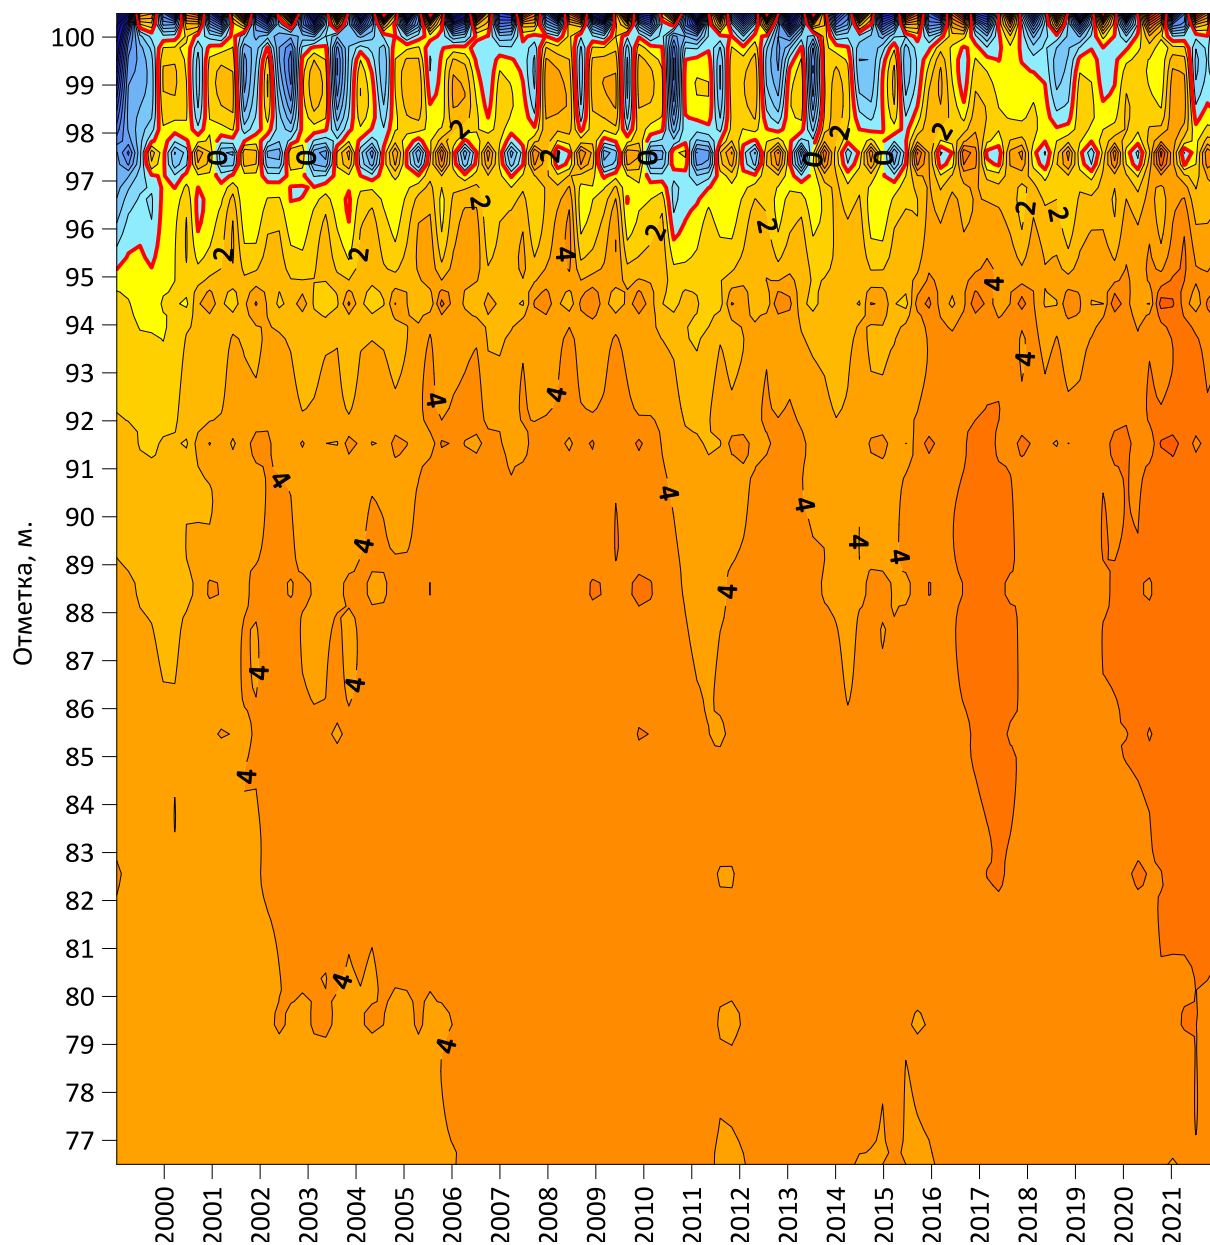
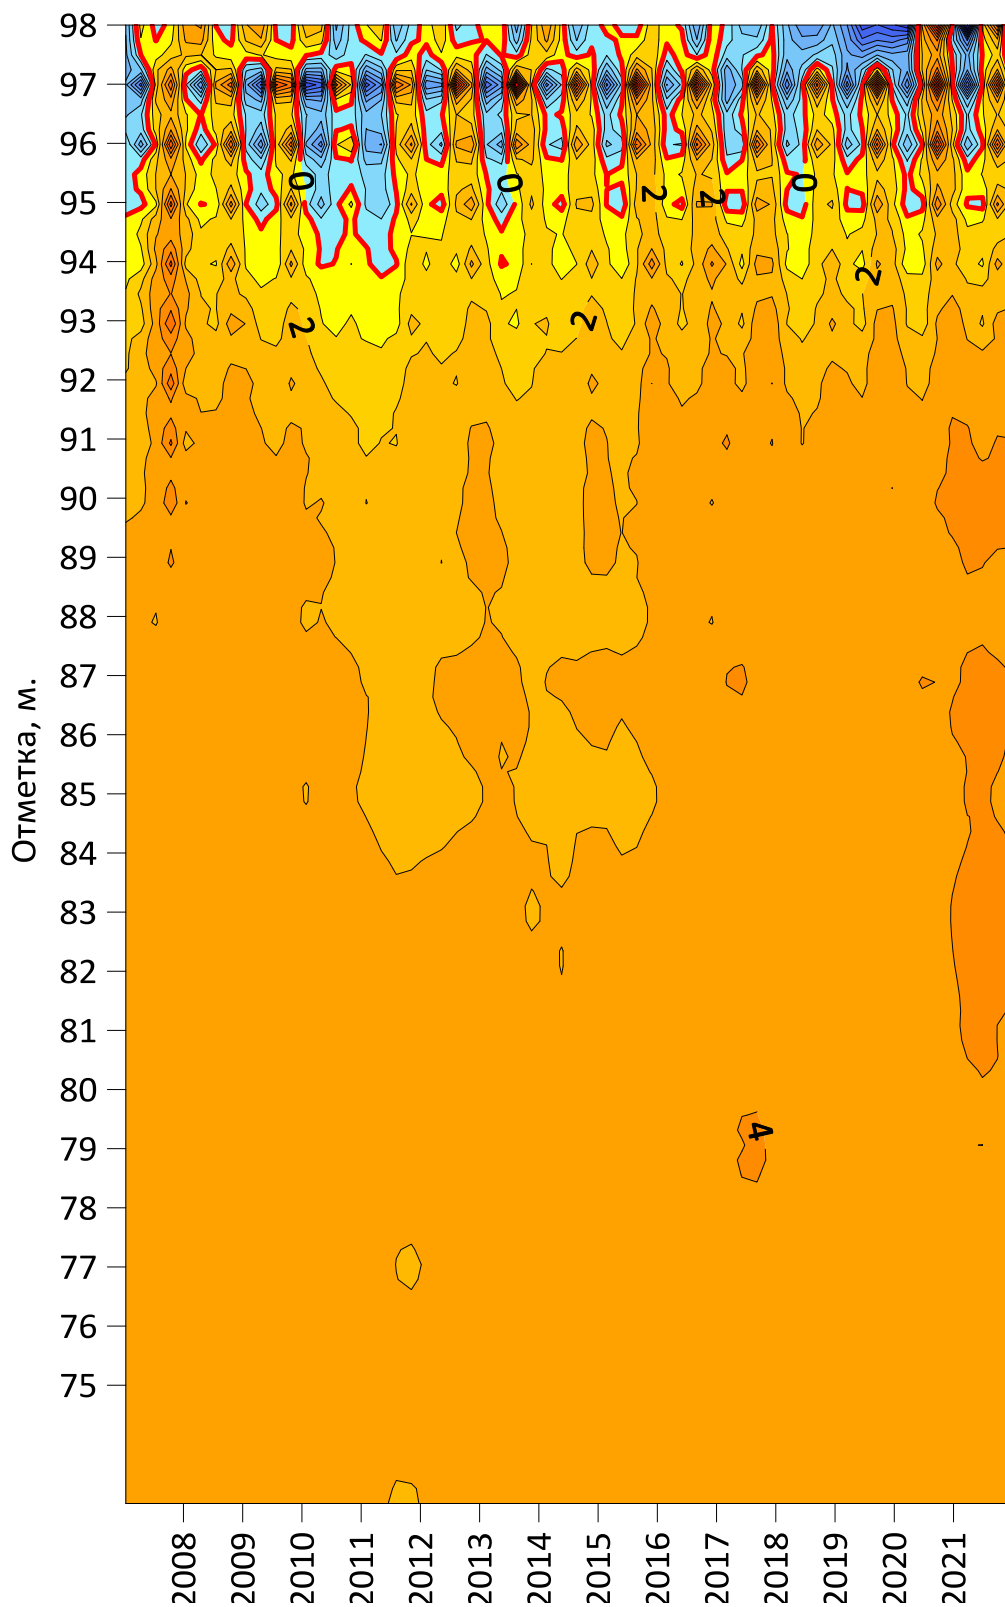
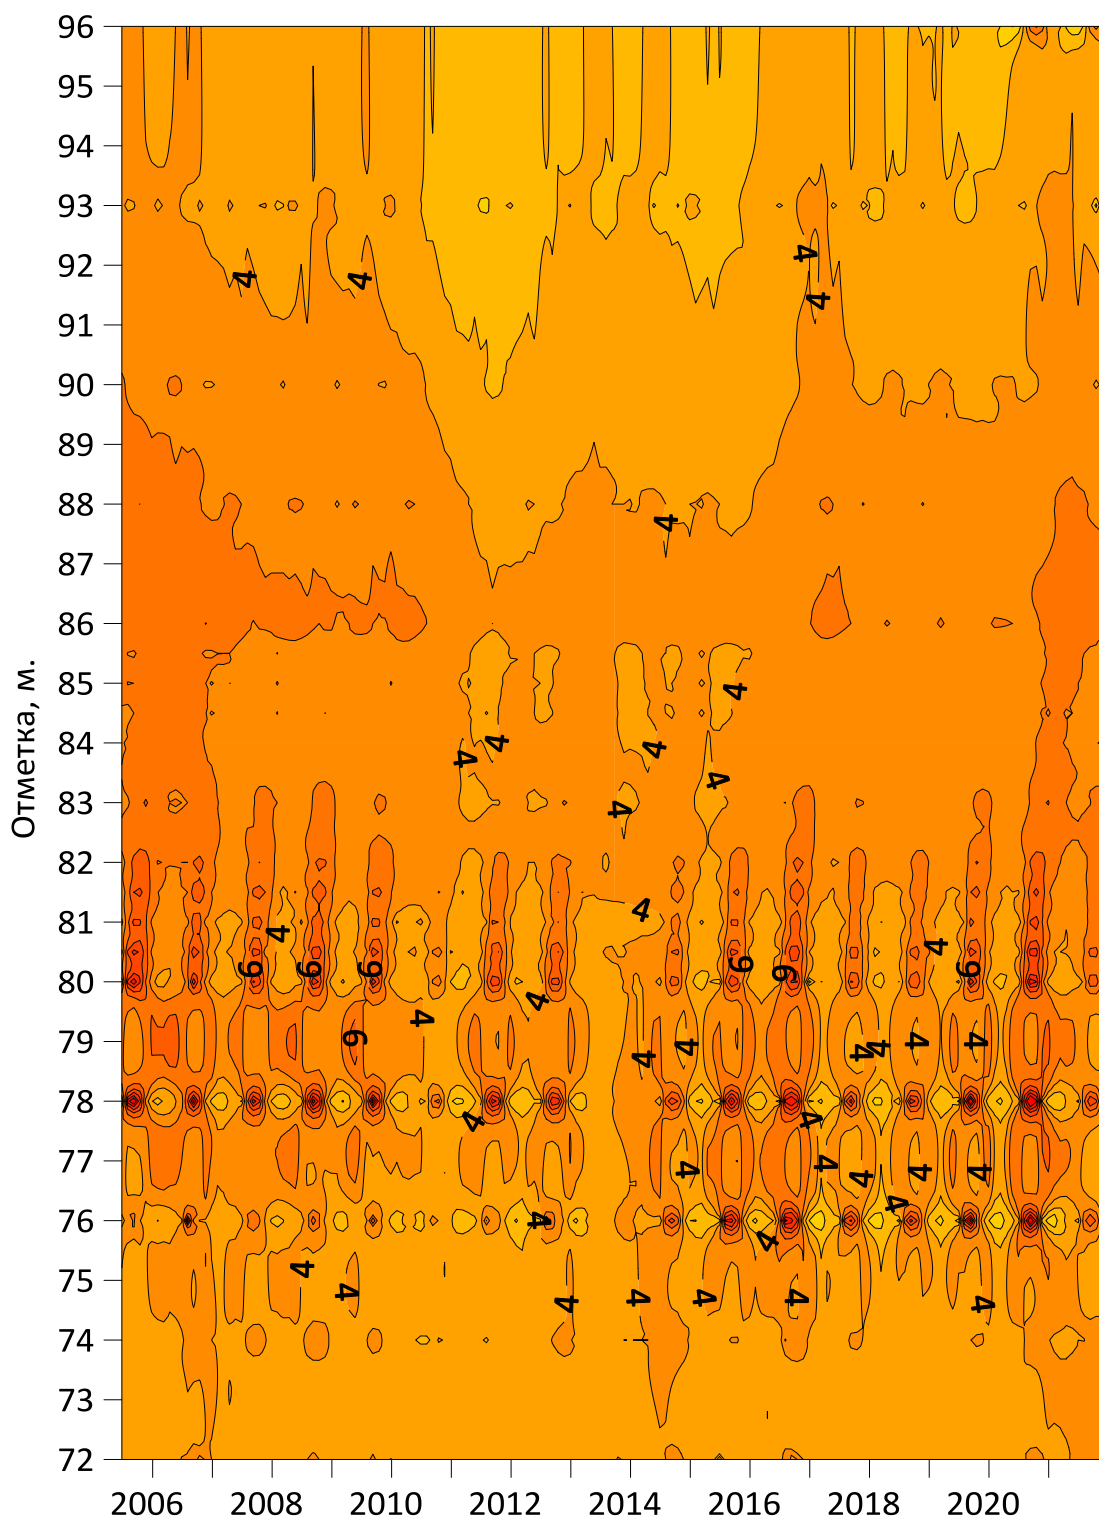
Из рисунков 1.2.8÷1.2.16 видно, что зоны многолетнемерзлых грунтов в оголовке русловой плотины отсутствуют, в летнее время верхняя часть плотины полностью оттаивает. Областей с повышающейся температурой грунтов, свидетельствующих об их повышенной фильтрационной проницаемости, также не наблюдается. Вместе с тем, на некоторых отметках (П-63, отм. 78,00 м; П-27, отм. 97,50 м; П-44, отм. 79,00 м; С-5742, отм. 76,00 и 78,00 м; П-20, отм. 96,50 м, С-5735 отм. 88,50 м) наблюдаются аномальные (слишком низкие или слишком высокие) показания датчиков температуры, что может быть связано как с большой погрешностью датчиков, так и с влиянием поступающей в пьезометры воды. Наибольшие температуры грунтов оголовка наблюдаются в скважине П-59 (рисунок 1.2.9), которая расположена на участке без «стены в грунте». Вызывают также сомнения показания датчиков, установленных в скважинах С-5735 и С-5742 (рисунки 1.2.14, 1.2.15), которые, по всей видимости, испытывают существенное влияние воды.

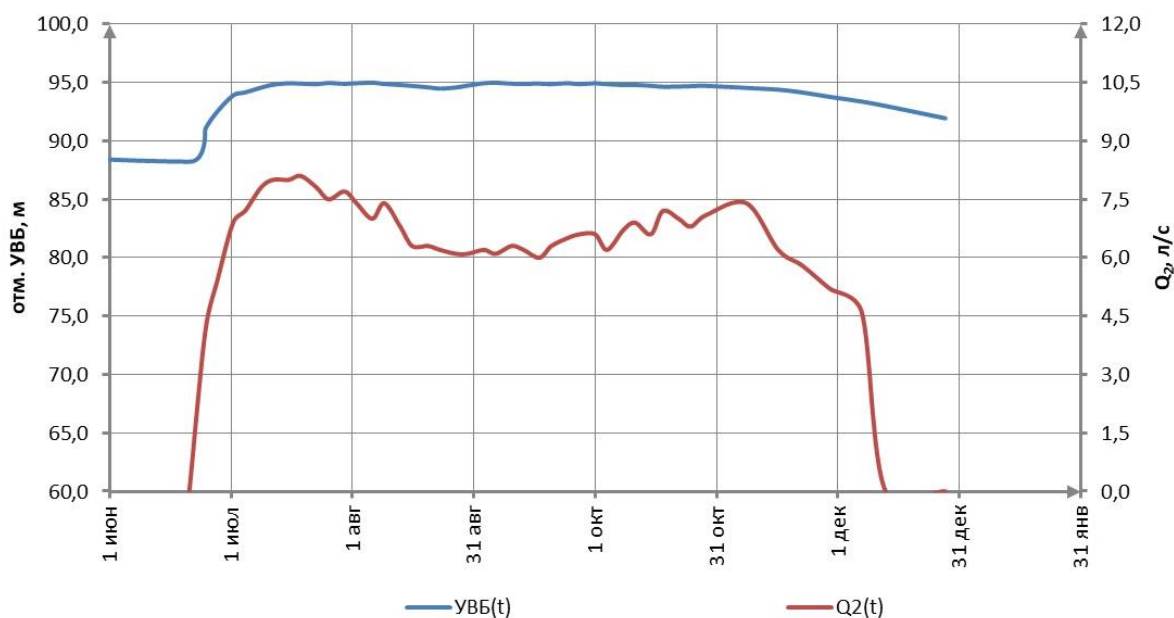
Ниже на рисунках 1.2.17 показаны графики изменения во времени фильтрационных расходов, замеренных в источнике №2, а также отметки УВБ, за 2021 г. Из них видно, что значения фильтрационного расхода большую часть времени (16.08÷08.10.2021) относительно стабильны и колеблются от 6,0 до 6,7 л/с. Резкий рост фильтрационных расходов с начала июня по конец июля характеризуется обильным таянием льда и снега в данный период времени. Резкое уменьшение фильтрационных расходов в конце октября может быть связано с уменьшением дождевых осадков. В целом, рассматривая графики изменения величины фильтрационных расходов за последние 10 лет (рисунок 1.2.18), видно, что роста их величины не наблюдается, при имеющихся нагрузках величина данного диагностического показателя является стабильной.

Рисунок 1.2.17 – Графики изменения во времени фильтрационных расходов, замеренных в источнике №2, и отм. УВБ за 2021 г.

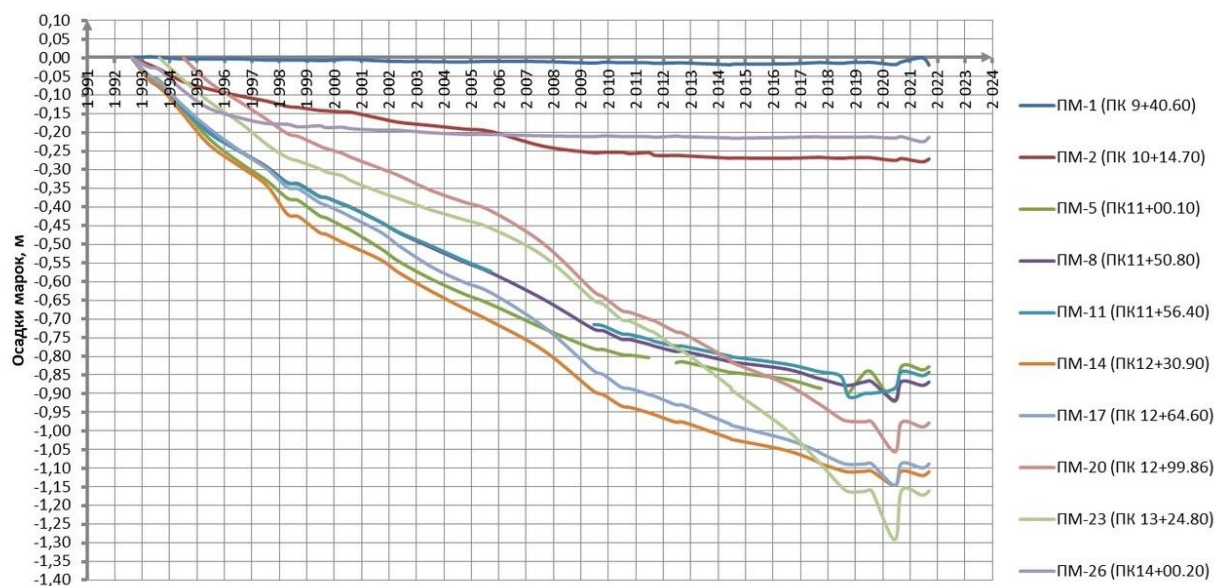
Рисунок 2.2.4 – Графики изменения во времени осадок поверхностных марок, установленных на гребне правобережной плотины во II понижении, за период с 1992 по 2021 г.

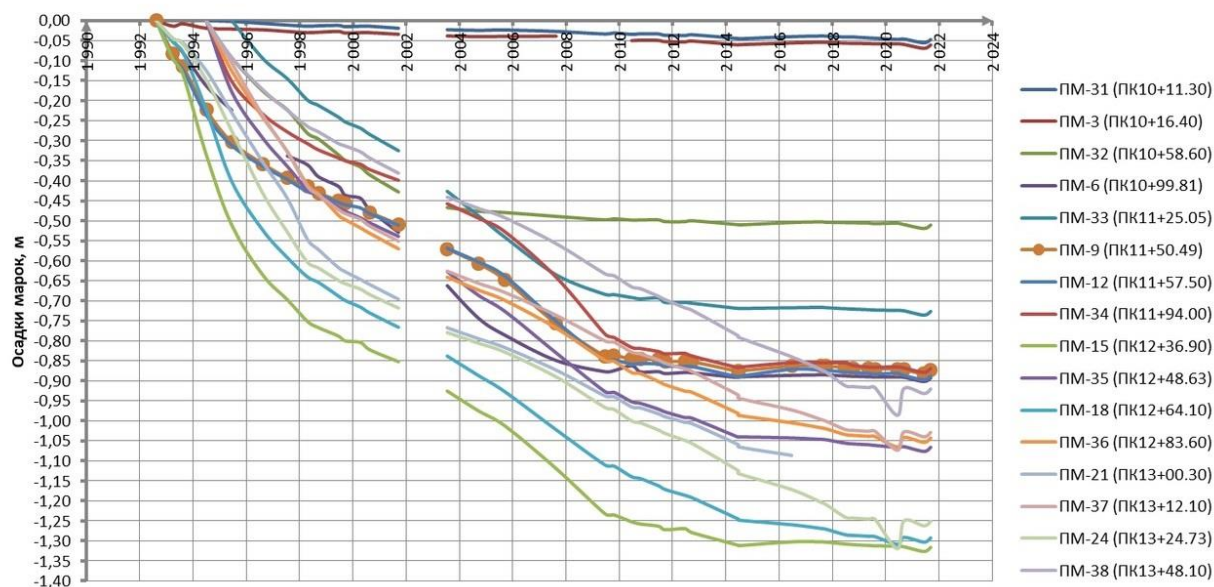
Рисунок 2.2.5 – Графики изменения во времени осадок поверхностных марок, установленных на низовом откосе правобережной плотины во II понижении, за период с 1992 по 2021 г.

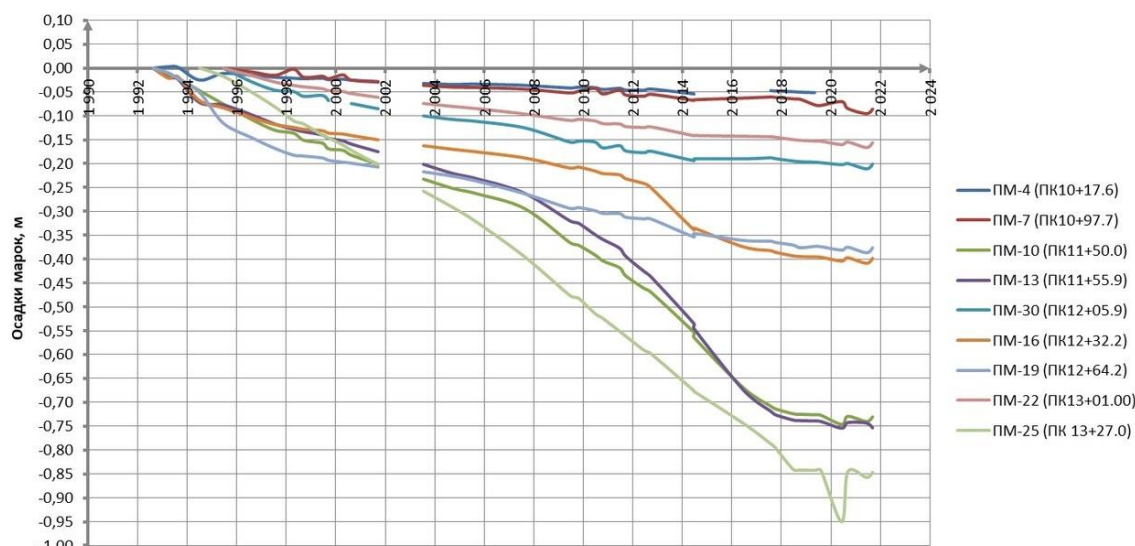
Обращает на себя внимание наличие нескольких синхронных «скачков» на графиках осадок и плановых смещений (в 2014 г. - на рисунке 2.2.6, в 2012 г. - на рисунке 2.2.7, в 2012 и 2017г. - на рисунке 2.2.8, в 2021 г. - на рисунках 2.2.7÷2.2.9), что может быть связано с ошибками в процессе проведения замеров.

Рисунок 2.2.6 – Графики изменения во времени осадок поверхностных марок, установленных на гребне дренажной призмы правобережной плотины во II понижении, за период с 1992 по 2021 г.

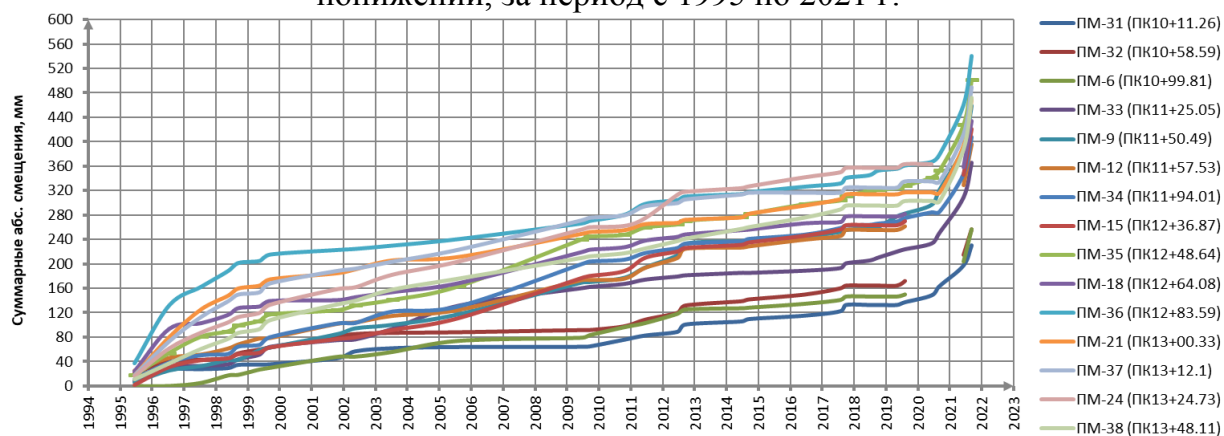
Рисунок 2.2.8 – Графики изменения во времени суммарных плановых смещений поверхностных марок, установленных на низовом откосе правобережной плотины во II понижении, за период с 1995 по 2021 г.

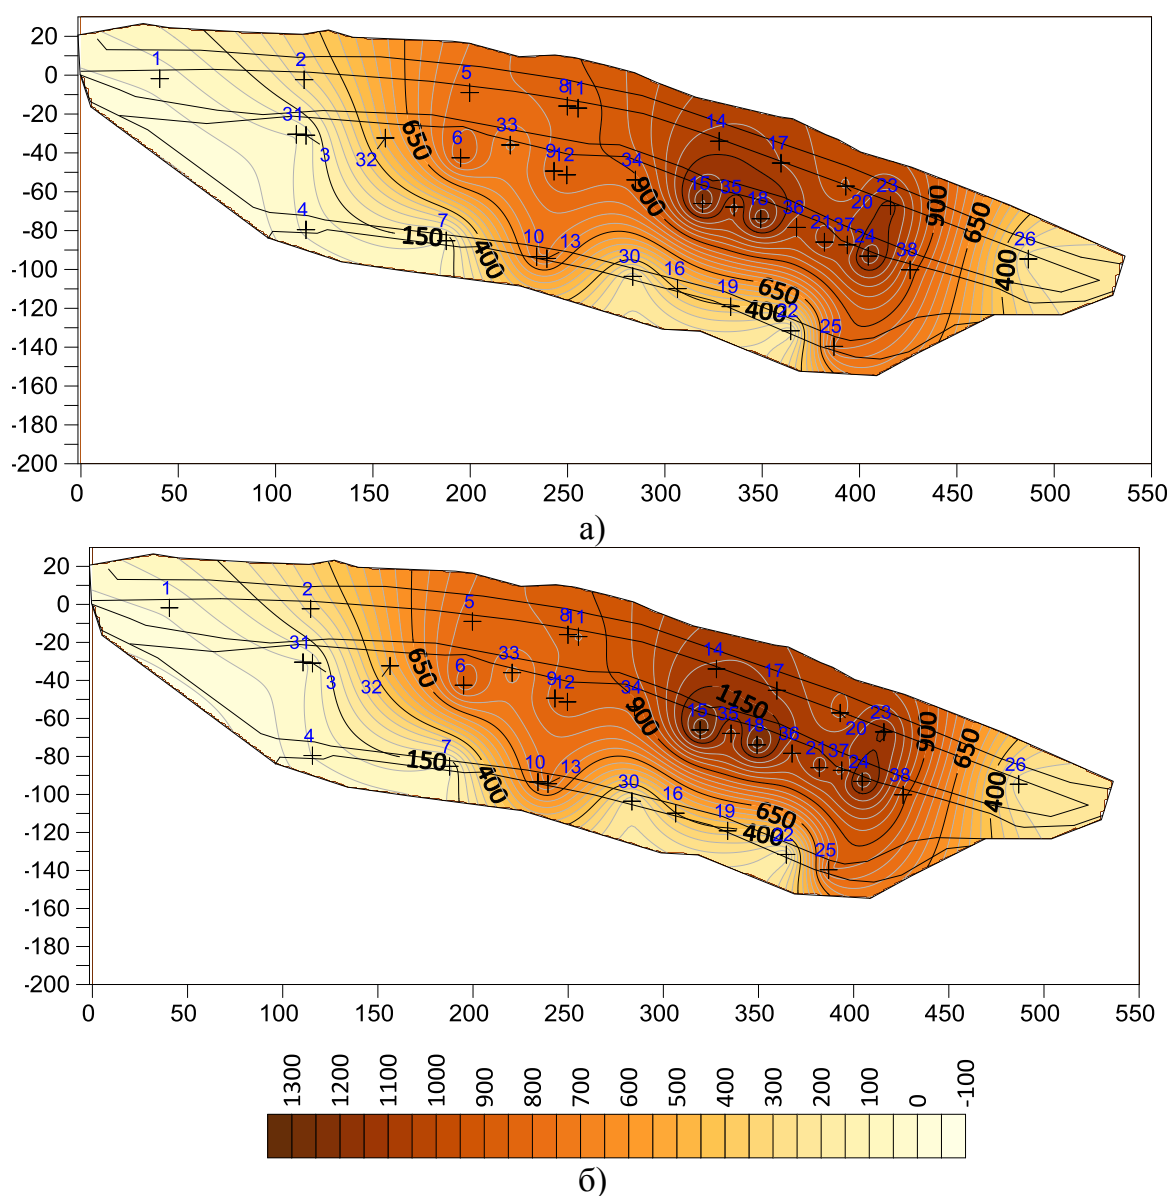
Рисунок 2.2.10 – Изолинии суммарных осадков (в мм, относительно июня 1995 г.) поверхностных марок, установленных на правобережной плотине во II понижении, в 2021 г. (циклы 35 (а) и 36 (б)). Цифрами синего цвета показаны номера марок

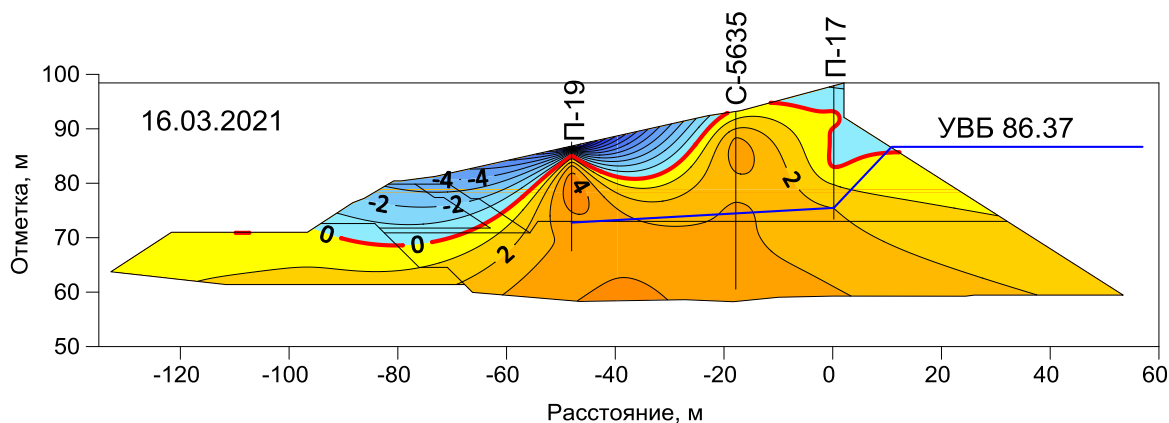
Рисунок 2.2.12 – Картина распределения температуры грунтов низовой призмы правобережной плотины во II понижении, построенная по данным натуральных наблюдений (март 2021 г., сечение на ПК 11+60)

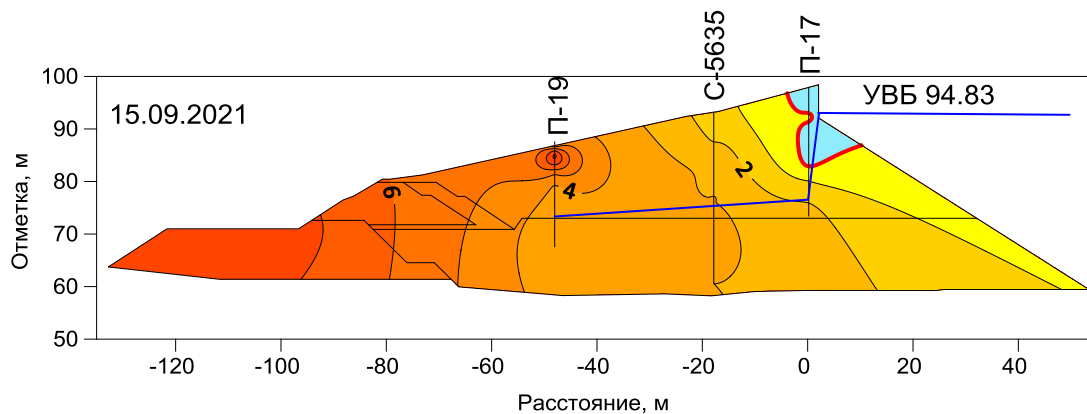
Рисунок 2.2.13 – Картина распределения температуры грунтов низовой призмы правобережной плотины во II понижении, построенная по данным натуральных наблюдений (сентябрь 2021 г., сечение на ПК 11+60)

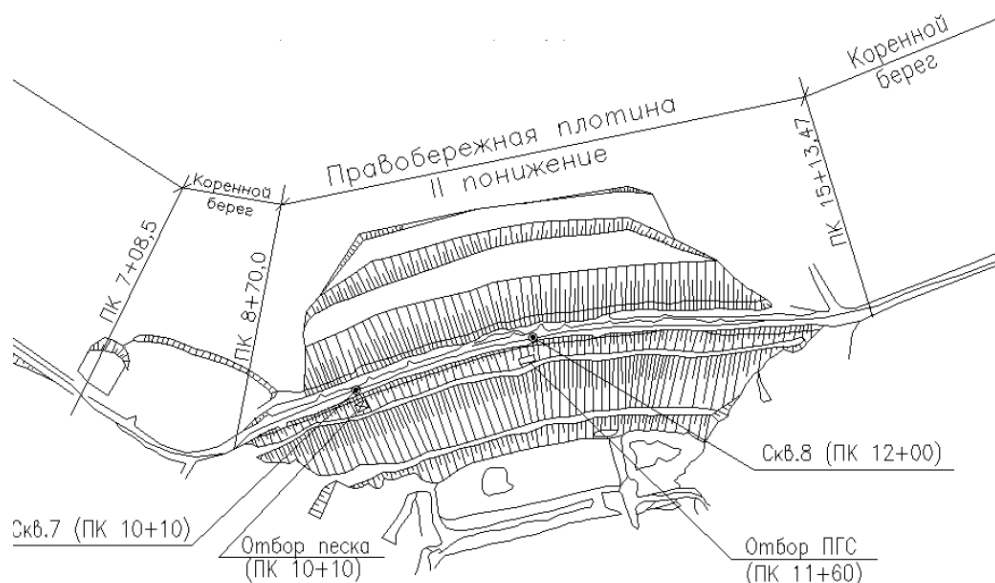
В ходе многофакторных исследований на гребне плотины, с целью определения отметки верха противофильтрационного устройства, соответственно, на ПК 10+10 и ПК 12+00, были пробурены две скважины №№7 и 8 (рисунки 2.3.1, 2.3.2, 2.3.3).

Рисунок 2.3.1 – Схема расположения шурфов и скважин, пробуренных в 2016 г. на правобережной плотине во II понижении

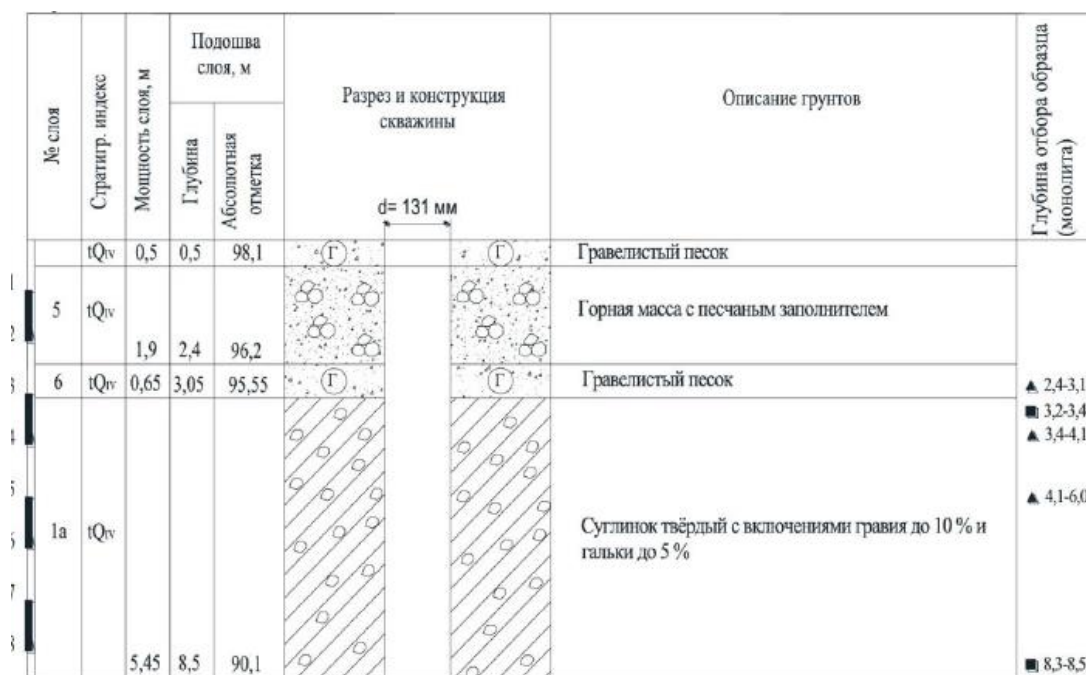
Рисунок 2.3.3 – Геологическое строение оголовка правобережной плотины во II понижении, полученное по результатам бурения скв. №8 в 2016 г.

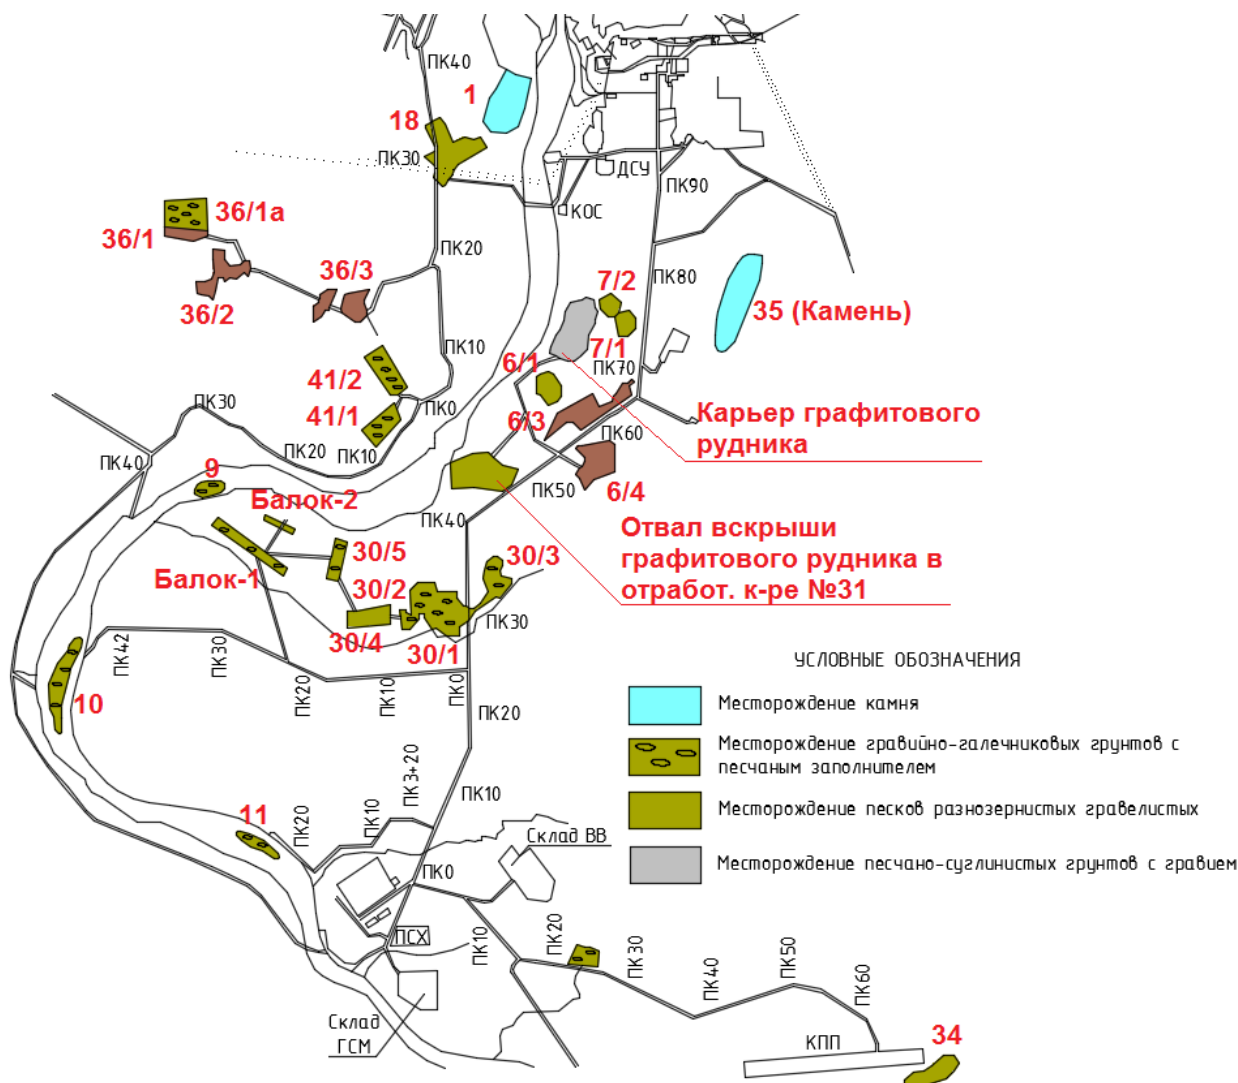
Рисунок П.1.1 – Схема расположения месторождений строительных материалов и автодорог на стройплощадке Курейской ГЭС; нумерация карьеров приведена в таблице П.1.1 [35]
