**ПАСПОРТ
ДОСТУПНОСТИ ОБЪЕКТА СОЦИАЛЬНОЙ
ИНФРАСТРУКТУРЫ
НА ДОСТУПНОСТЬ ДЛЯ ИНВАЛИДОВ
И МАЛОМОБИЛЬНЫХ ГРУПП НАСЕЛЕНИЯ**
(Заключение по обследованию объекта социальной инфраструктуры)

Загородный оздоровительный лагерь «Весна» Столовая
РФ, Курганская область, Целинный район, д. Воздвиженка

**ПАСПОРТ ДОСТУПНОСТИ
объекта социальной инфраструктуры (ОСИ)
№ 99**

**АКТ ОБСЛЕДОВАНИЯ
объекта социальной инфраструктуры
К ПАСПОРТУ ДОСТУПНОСТИ ОСИ
№ 99**

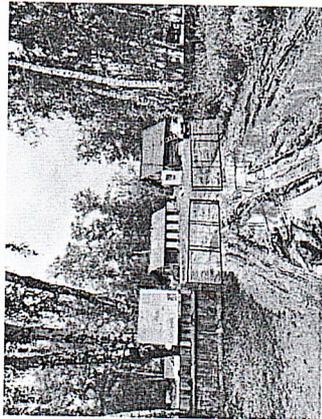
№1

1.1	Вход (входы) на территорию	+		1.	<p>1. Отсутствие информации об ОСИ.</p> <p>2. Отсутствует наземное покрытие из твердых материалов.</p> <p>3. Отсутствие тактильной информации перед входом (предупреждающей).</p> <p>4. Нет кнопки вызова персонала или таблички, с контактным номером телефона персонала.</p> <p>5. Отсутствие входной калитки (двери).</p>	К, Г, О, С, У	<p>1. Установить, тактильную информационную табличку п.6.5.9 СП59.13330.2020.</p> <p>2. Установить наземное покрытие. Покрытие пешеходных дорожек, должно быть из твердых материалов, ровным и шероховатым. Ширина пешеходного пути, должна быть не менее 2 м. п 5.1.7, 5.1.11 СП59.13330.2020.</p> <p>3. Установить тактильную предупредительную разметку, перед входом п.5.1.10 СП59.13330.2020., ГОСТ Р 52875-2018.</p> <p>4. Установить кнопку вызова персонала п.6.1.1 СП59.13330.2020.</p> <p>5. Сделать вход на территорию, согласно требованиям СП 59.13330.2020.</p>	Капитальный ремонт

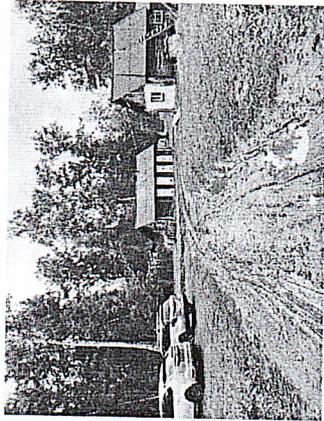
№2

1.2	Путь (пути) движения на территории	+		2-5.	<p>Необустроен путь движения к корпусу.</p> <p>Отсутствуют:</p> <ul style="list-style-type: none"> - Тактильная мнемосхема. - Предупреждающий контрастный указатель перед мнемосхемой. - Место отдыха. - Тактильная направляющая разметка- безопасная полоса движения. - Тактильная направляющая разметка- вектор 	К, Г, О, С, У	<p>Обустроить путь движения к корпусу.</p> <p>Установить:</p> <ul style="list-style-type: none"> - Тактильную мнемосхему (Для информирования всех посетителей об окружающем пространстве, о безопасных путях движения, характерных ориентирах, включая слепого человека. Устанавливается справа от входа по ходу движения на высоте 1.2 м от пола относительно нижнего края устройства п.6.5.2 СП59.13330.2020. - Предупреждающий контрастный указатель перед 	Капитальный ремонт

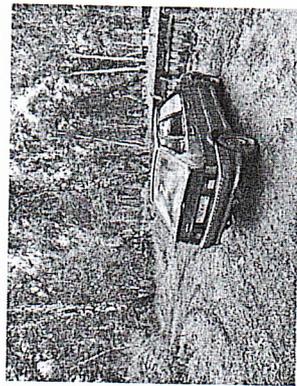
№6

1.5	Авгостоянка и парковка	+	6;7.	6;7.	<p>Содержание</p> <p>1. Нет выделенных мест для парковки инвалидов. 2. Отсутствует дорожный знак, для обозначения стоянки, «Парковка для инвалидов» . 3. Не указана автостоянка и парковка. 4. Отсутствует тактильная пиктограмма направления движения инвалида.</p>	К,Г,О,С,У	<p>1. Выделить место для парковки инвалидов. Размер парковочного места, для стоянки, следует предусматривать размером 6 * 3.5 м. п.5.2.4 СП59.13330.2020. 2. Установить дорожный знак «Парковка для инвалидов» п.5.2.1СП59.13330.2020. 3. Указать и обозначить место для автостоянки . 4. Установить тактильную пиктограмму направления движения инвалида п.10.2.2 СП136.13330.2012, п.4.1 ГОСТ Р 52131-2019.</p>	Капитальный ремонт
